广州蓄能水电厂 5 # 机发电机定子烧损事故分析

杨瑞棠

(中南勘测设计研究院)

摘要 5*发电机定子铁芯片间逐渐短路,发展到60到几百片短路,使通过铁芯片的短路电流高达2700~3200A,铁芯温度从1500℃到3000℃,铁芯片由熔化到沸腾,铁水从定子铁芯通风沟向定子外面流出。本文从铁磁物质的磁学、电学、热平衡原理进行了计算分析。

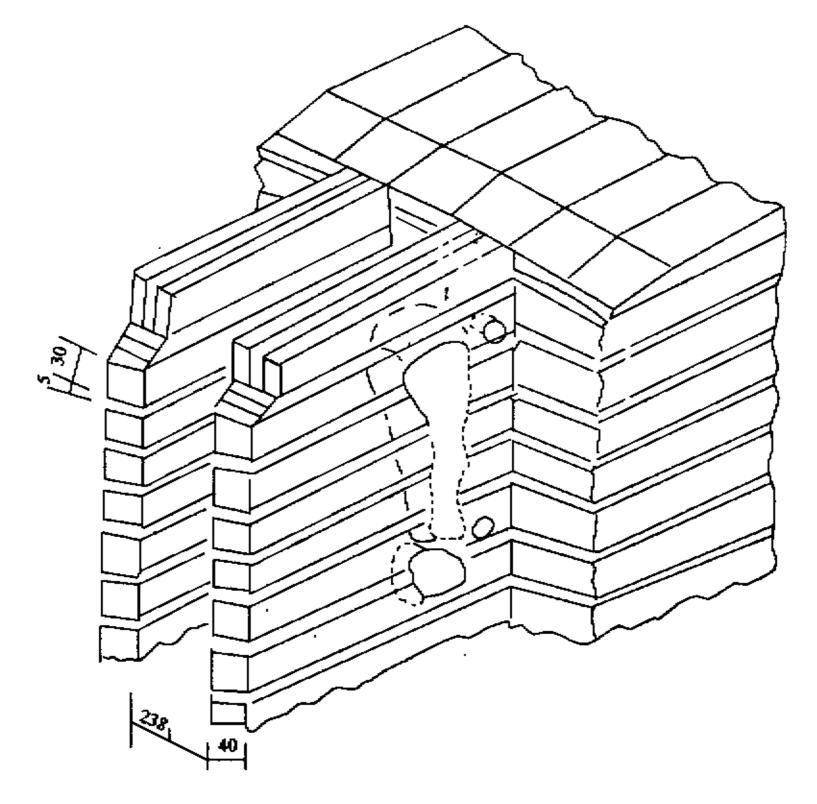
图 1 209^{*}槽齿部铁芯烧损轴侧图(单位: mm)

- (2) 11 月 6 日 ~ 9 日将 209 * 槽附近两个槽内的线棒拔出来检查,左侧齿部的 1 ~ 6 叠铁芯,在底层线棒的位置,被烧损成一个自上而下的长形洞槽,铁芯齿几乎被烧穿,见图 1。对拔出的两根线棒进行检查,线棒绝缘层在靠近铁芯烧损的孔洞处,有烧损的痕迹,但绝缘层表面电阻有 1000Ω(10 ~ 20mm)。绝缘层没有烧穿,线棒铜导体没有露出,线棒没有发生短路事故。以上情况表明:209 * 槽齿部铁芯烧损是铁芯片间短路,被短路环流烧坏。
- (3) 11 月 8 日中午,线棒拔出后,下午西门子公司 5 个督导带着工具在 209* 槽内做了清洁,并在被烧损的铁芯孔洞内塞入一块白布。督导拍照后退场。中方人员轮流观察 160

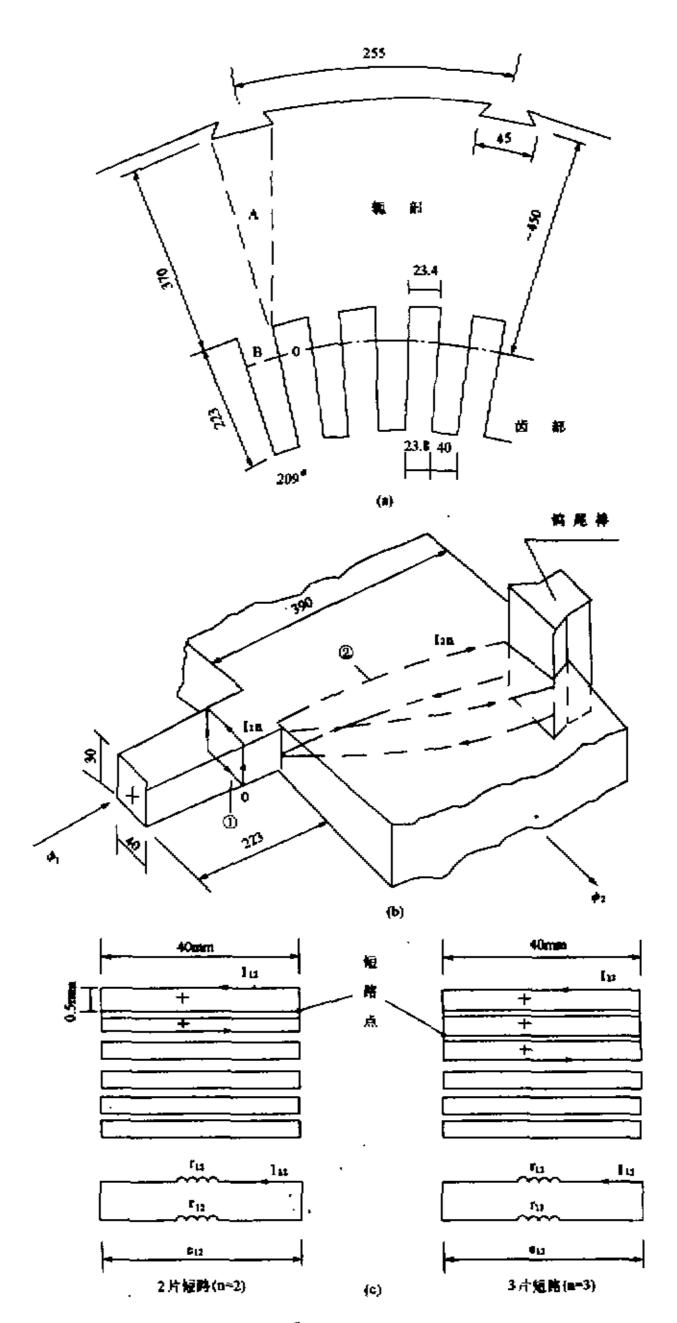
- 图 2 209[#] 槽铁芯片短路示意图 (a) 209[#] 槽铁芯片短路位置平面示意图 (0点为烧换位置,A、B为短路环接途径); (b) 209[#] 槽铁芯片短路回路精测图 (I_{II}为回路①的环境,I₂a为回路②的环境);
- (c) 铁芯片短路及其等值电路图(图中符号+为磁源进入方向)

图 2 是 209 * 槽铁芯片间短路示意图。

- (1)图 2(a)为 209* 槽铁芯片间短路位置平面示意图,图中 0 点为烧损位置,A、B 为短路环流的途径。由于鸽尾棒与定子铁芯片是金属接触的,这就可能形成两个短路回路。其一是 209* 槽齿部烧损点处,称为短路回路①。其二是 209* 槽烧损点(0 点)与鸽尾棒短接的铁芯片形成短路,称为短路回路②,详见图 2(b)。它们分别对 209* 槽烧损点供给短路环流。
- (2) 铁芯齿部的磁通密度大,回路短。铁芯轭部的磁通密度小,但回路长。计算表明回路①的短路环流比回路②的约大 3 倍。
- (3) 铁芯的铁芯片两面都涂有约 0.005mm 的绝缘漆,但铁芯的周边是不涂漆的,当安装工艺不妥或其他原因,可使铁芯片间短路,形成短路回路。如图 2(c)所示,图中为定子齿部铁芯片被短路的片数及其电路图,r,为短路回路的电阻,+符号为进入每片的磁通量,没短路的芯片没画出,从图中可知,短路片数愈多,回路包围的铁芯片也愈多,与回路

交链的磁通增多,该回路的感应电势随短接的片数增多而增大。本分析计算,以两个通风夹层间的 60 片铁芯片为计算单元,其感应电势最大。集肤效应也随着短路片数增多而增大。由于回路包围的铁芯截面积增大,即使计及集肤效应,回路的电阻还是在逐渐地减小,短路环流逐渐增大,而且增大得比较快,铁芯片的温度可达到很高。这样可使芯片表面的绝缘漆烧毁,铁芯片短路的片数迅速扩大。这就导致铁芯片熔化而沸腾流出。

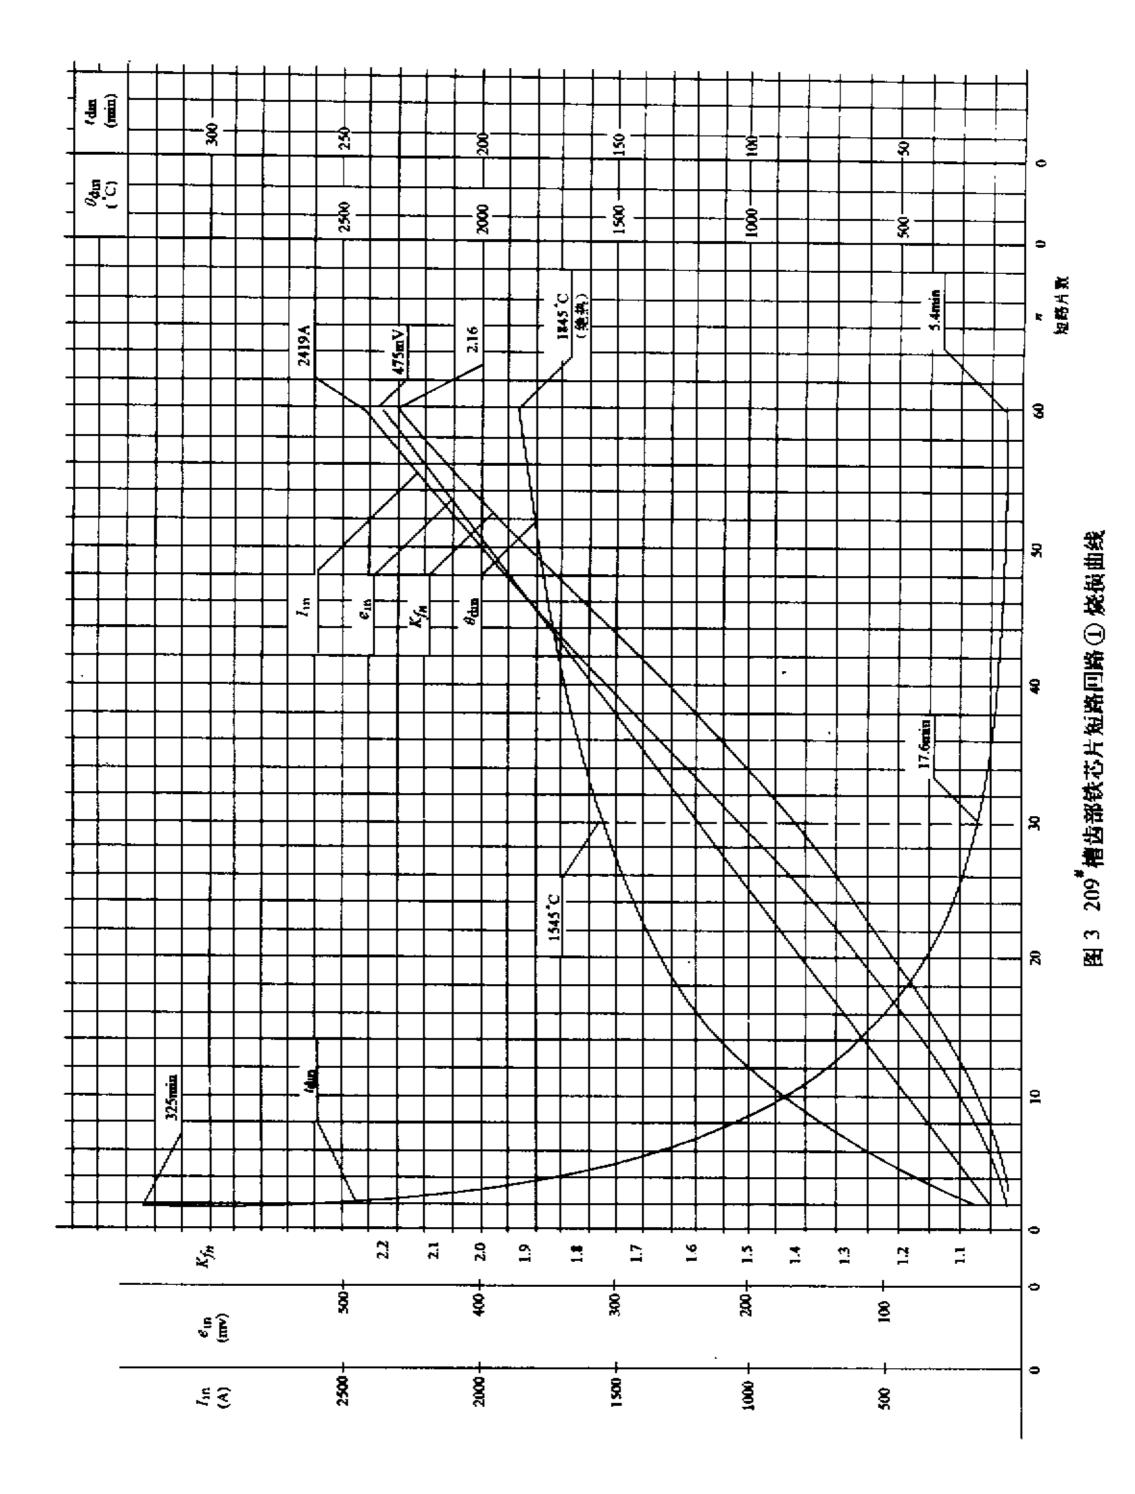
这里单独计算铁芯齿部短路回路①[见图 2(b)]按绝热过程的发热烧损情况。计算结果见表 2 和图 3,供初步分析参考。

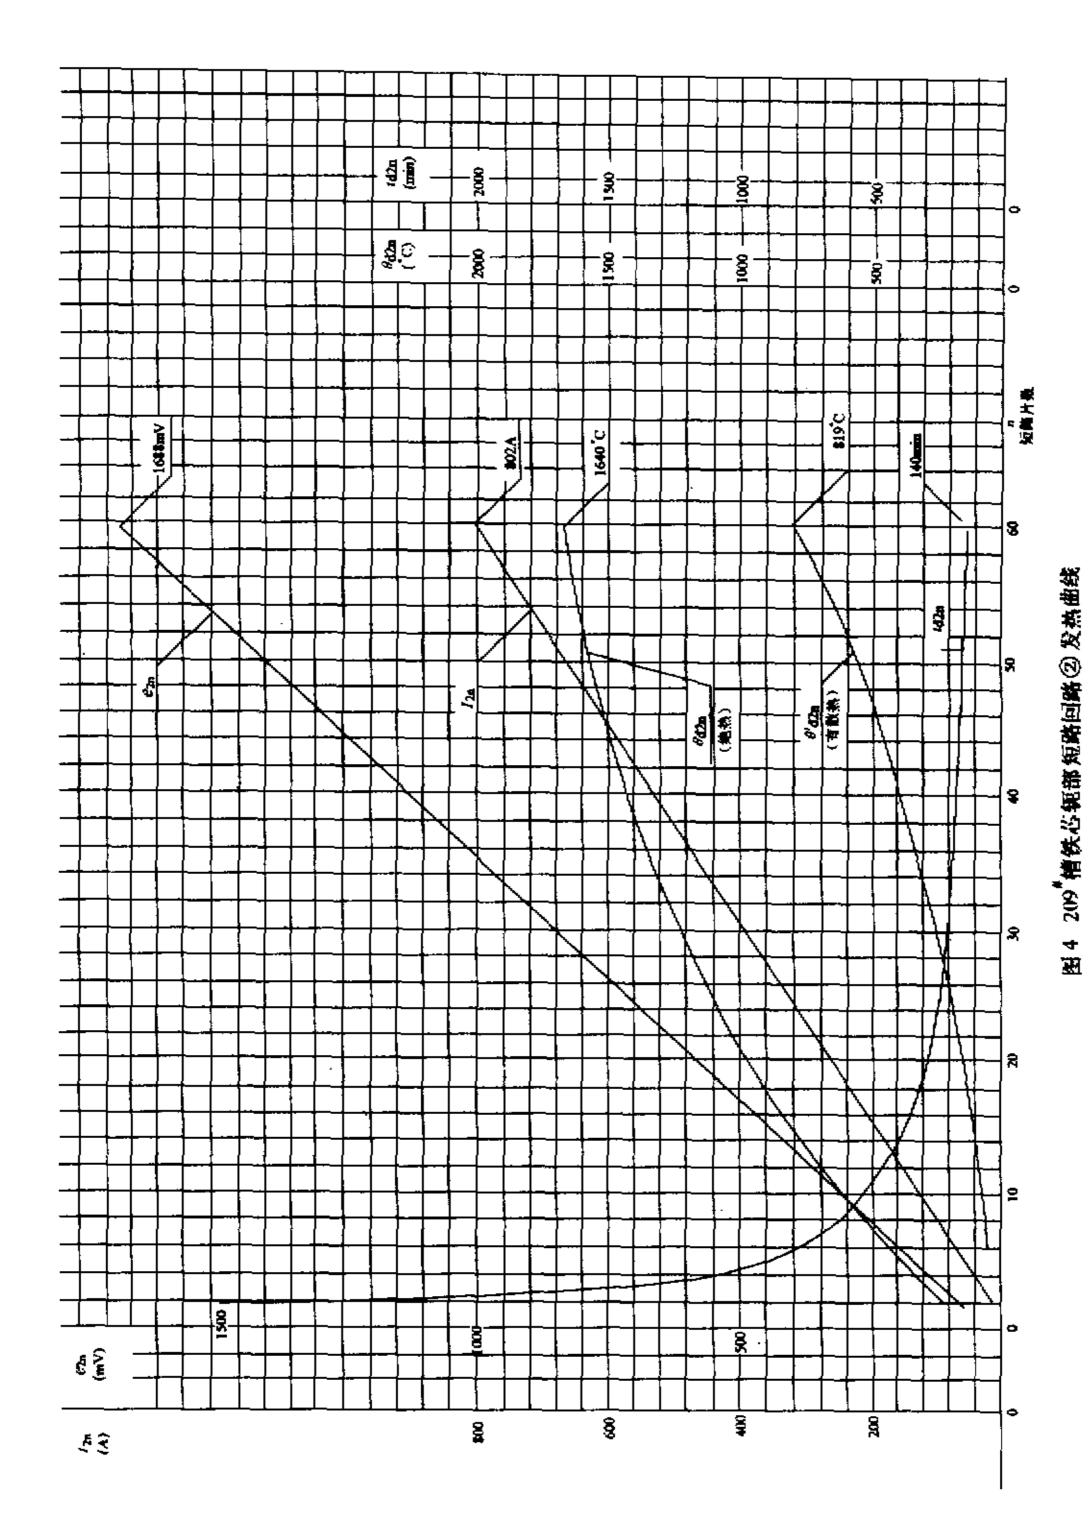
然后在已确定的 t_{d1n} 时间内,按 I_{2n} 值计算定子铁芯轭部的温度,由于 t_{d1n} 时间较短, I_{2n} 值较小,约为 I_{1n} 的 1/3,铁芯轭部的温度较低约 250%。这里应该说明的是:在 t_{d1n} 时间内,位于轭部的短路回路②就已与齿部的短路回路①同时短路了。因此单独计算轭部的 t_{d2n} 和轭部的温度 θ_{d2n} 无实际意义,但可供分析参考,计算结果见表 3 和图 4。

2.5 209* 槽铁芯轭部铁芯片间短路发热,分别接绝热过程和考虑通风散热进行计算 这里按图 2(b)中短路回路②,计算铁芯轭部发热情况,供初步分析的参考。结果见表 3 和图 4。

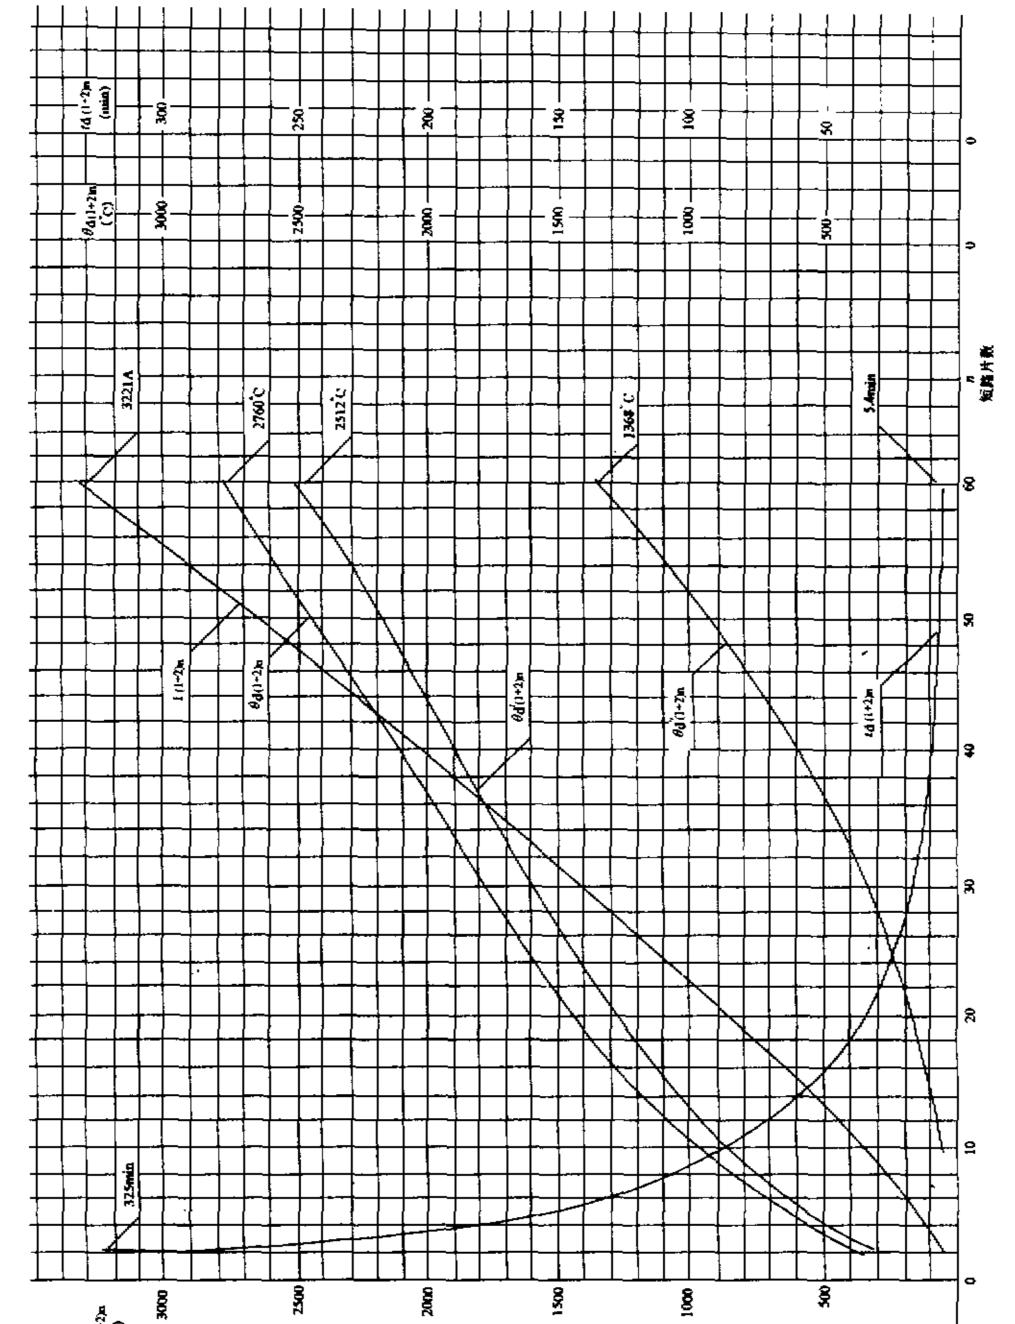
图 5 209 # 槽齿部轭部短路回路(1)、②环流选加计算烧损曲线

具有实际意义的分析计算是短路回路①与回路②的环流迭加后的计算。此时 I_n 取 $I_{(1+2)n}$, $t_{d(1+2)n}$ 取与 $t_{d(n)}$ 相同。先按绝热过程计算,然后考虑齿部有热功率传导给轭部,轭

部还计及通风夹层有通风散热。其结果是:209*槽齿部烧损点处的温度要降低,轭部温度有所提高,特别在靠近齿部附近的轭部温度升高较多,计算结果见表 4 和图 5。

按图 2(b)在齿部烧损点 0,短路回路①与②的环路环流二者迭加后为 $I_{(1+2)n}$ 进行计算,计算结果见表 4 和图 5。它具有实际参考的意义。
